**АКТ ОБСЛЕДОВАНИЯ  
К ПАСПОРТУ ДОСТУПНОСТИ  
объекта социальной инфраструктуры**

1.1. Наименование (вид) объекта: Муниципальное автономное учреждение дополнительного образования «Детская художественная школа №1» городского округа город Стерлитамак Республики Башкортостан

1.2. Адрес объекта: 453104, Республика Башкортостан, г. Стерлитамак, ул. Пионерская, д. 1 а

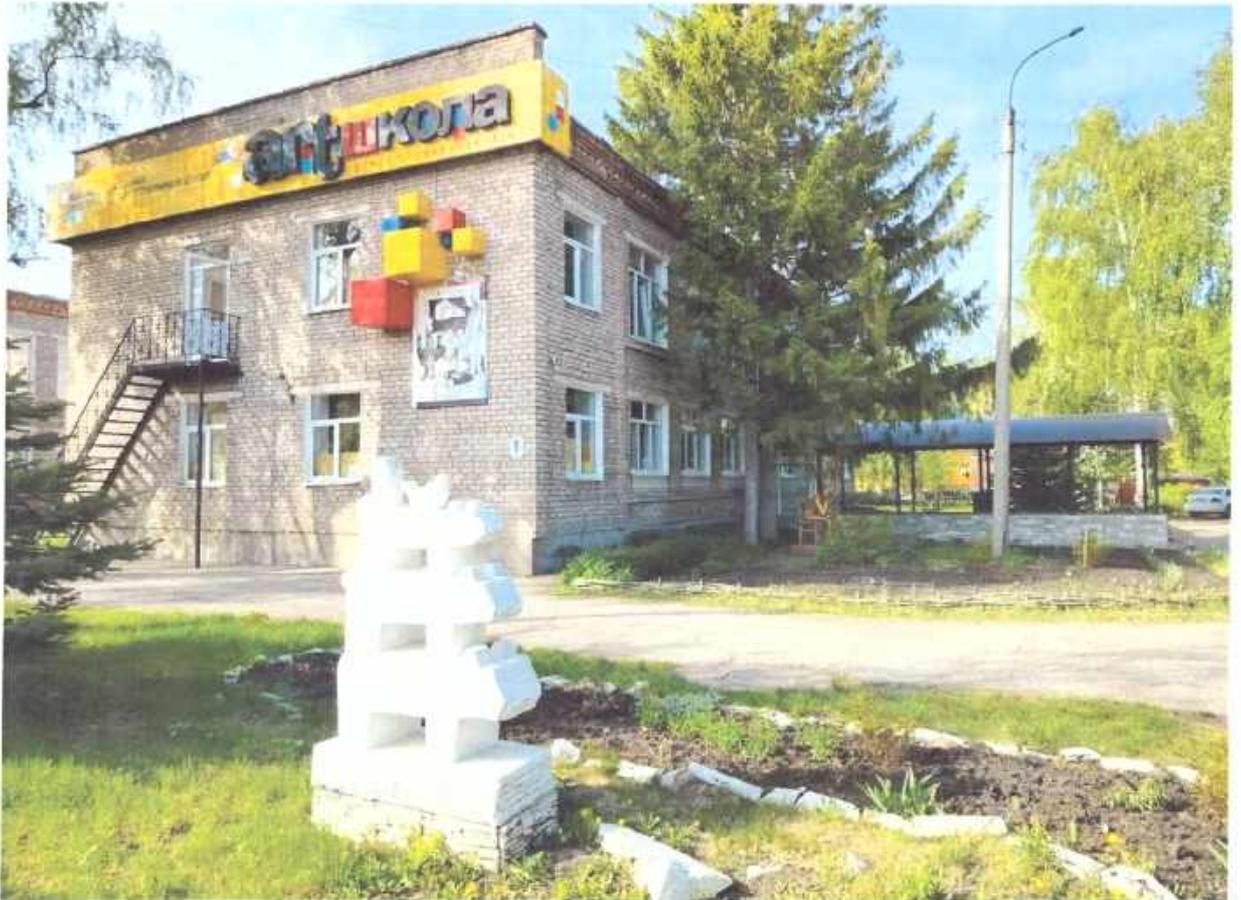
Фото 1

№ п/п	Наименование функционально-планировочного элемента	Наличие элемента			Выявленные нарушения и замечания		Работы по адаптации объектов	
		есть/нет	№ на плане	№ фото	Содержание	Значимо для инвалида (категория)	Содержание	Виды работ
1.1	Вход (входы) на территорию	есть		15, 16				
1.2	Путь (пути) движения на территории	есть		1, 2	Путь движения не обозначен, отсутствует нескользящее покрытие.	К, О, С, Г, У	Обозначить пути движения тактильным, нескользящим покрытием.	Текущий ремонт
1.3	Лестница (наружная)	Нет						
1.4	Пандус (наружный)	Нет						
1.5	Автостоянка и парковка	Нет

№ п/п	Наименование функционально-планировочного элемента	Наличие элемента			Выявленные нарушения и замечания		Работы по адаптации объектов	
		есть/нет	№ на плане	№ фото	Содержание	Значимо для инвалида (категория)	Содержание	Виды работ
6.1	Визуальные средства	есть		1, 2, 3, 4, 5, 6, 8, 16	Отсутствуют указатели	К, О, С, Г, У	Установить указатели	Текущий ремонт
6.2	Акустические средства	нет			Отсутствуют индукционные информационные системы, Звуковые информаторы, помогающие ориентироваться	К, С	Установить акустические средства	Текущий ремонт
6.3	Тактильные средства	есть			Отсутствуют тактильные таблички с названием и номером кабинетов, пиктограммы и мнемосхема	С	Установить тактильные средства	Текущий ремонт

Наименование структурно-функциональной зоны	Состояние доступности* (к пункту 3.4 Акта обследования ОСИ)	Приложение		Рекомендации по адаптации (вид работы)** к пункту 4.1 Акта обследования ОСИ
		№ на плане	№ фото	
Территории, прилегающей к зданию (участка)	ДУ		1, 2, 15, 16	Текущий ремонт

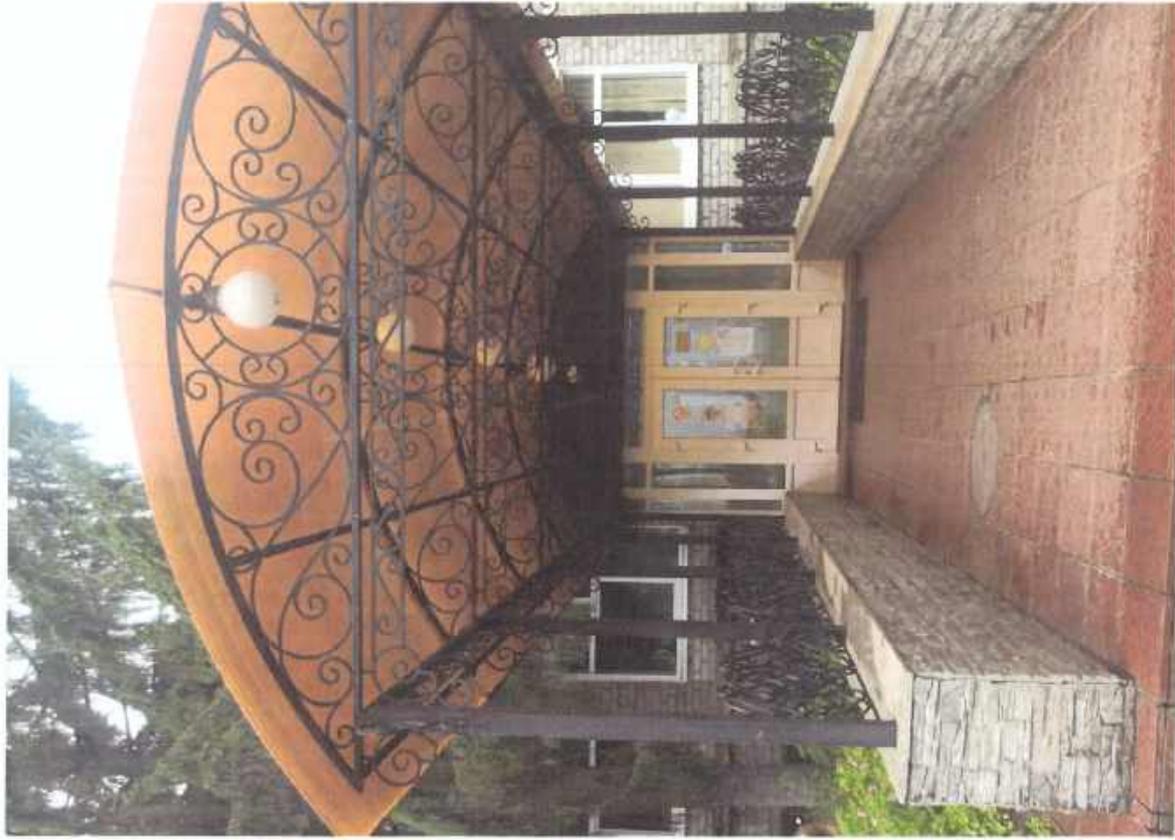
Фото 3

№ п/п	Наименование функционально-планировочного элемента	Наличие элемента			Выявленные нарушения и замечания		Работы по адаптации объектов	
		есть/нет	№ на плане	№ фото	Содержание	Значимо для инвалида (категория)	Содержание	Виды работ
2.1	Лестница (наружная)	нет						
2.2	Пандус (наружный)	нет						
2.3	Дверь (входная)	есть		3, 4	В полотне наружной двери, доступной для МГН, нет смотровой панели, заполненной прозрачным и ударопрочным материалом.	К, О, С, Г, У	Привести в соответствие	Текущий ремонт
2.4	Тамбур	есть		4, 5	Глубина тамбура менее чем 2.45 м.	К, О	Увеличить глубину тамбура до 2.45 м.	Технические решения невозможны
	<b>ОБЩИЕ требования к зоне</b>

Наименование структурно-функциональной зоны	Состояние доступности* (к пункту 3.4 Акта обследования ОСИ)	Приложение		Рекомендации по адаптации (вид работы)** к пункту 4.1 Акта обследования ОСИ
		№ на плане	№ фото	
Входа (входов) в здание	ДУ		3, 4, 5	Ремонт (текущий)

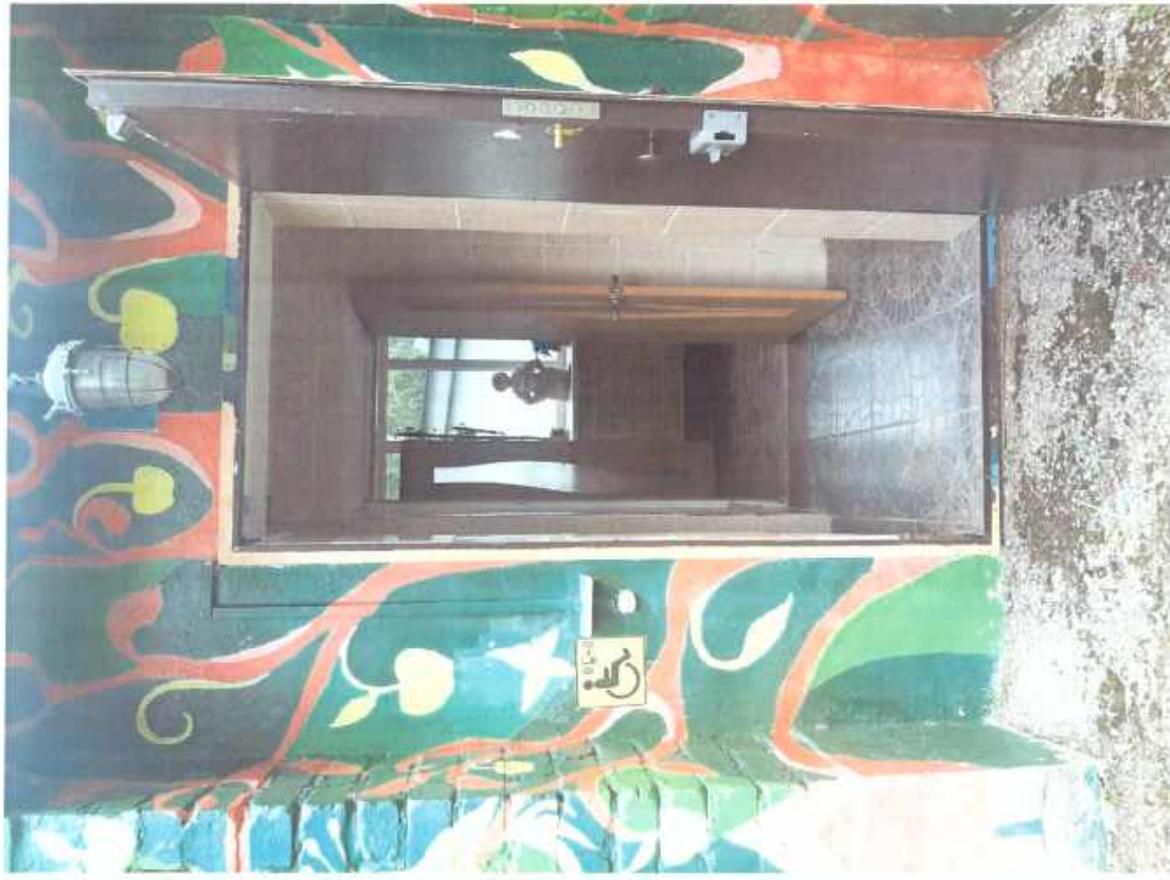
Фото 4

3.4	Лифт пассажирский (или подъемник)	нет						Технические решения невозможны
3.5	Дверь	есть		4, 5, 7, 8, 9	Имеются двери, не соответствующие по размеру	К, О	Поменять двери	капитальный ремонт

3.6	Пути эвакуации (в т.ч. зоны безопасности)	есть		4, 5, 6, 7, 8, 17	Отсутствует пандус	К	Установить пандус	Текущий ремонт
	<b>ОБЩИЕ требования к зоне</b>

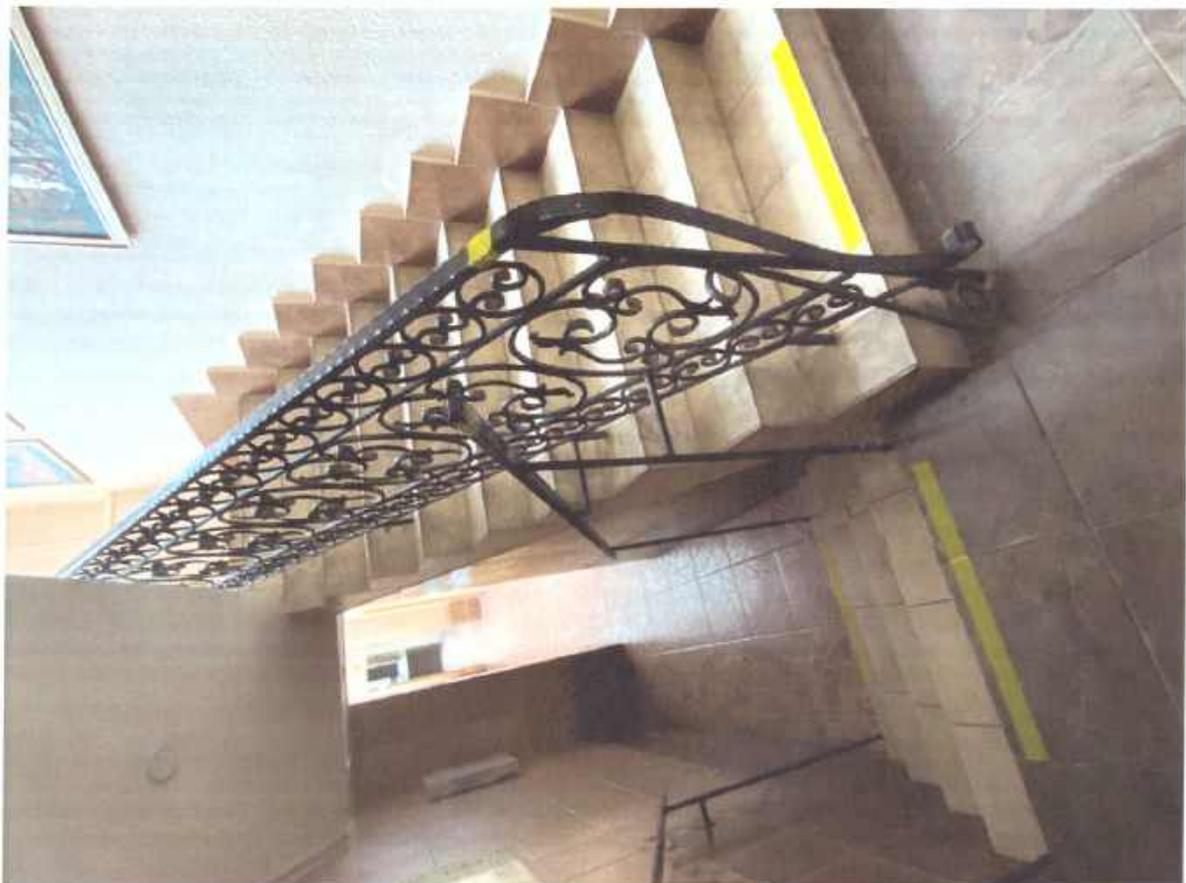
Фото 6

3.1	Коридор (вестибюль, зона ожидания, галерея, балкон)	есть		6, 7, 8	Отсутствует информация о схеме движения инвалидов по зданию, маршрут не обозначен знаками.	К, О, С	Разместить информацию о схеме движения инвалидов, обозначить маршрут знаками	Текущий ремонт

3.2	Лестница (внутри здания)	есть		5, 6	Отсутствует мобильный подъемник	К, О		Технические решения невозможны
3.3	Пандус (внутри здания)	нет						Технические решения невозможны

Наименование структурно-функциональной зоны	Состояние доступности* (к пункту 3.4 Акта обследования ОСИ)	Приложение		Рекомендации по адаптации (вид работы)** к пункту 4.1 Акта обследования ОСИ
		№ на плане	№ фото	
Пути (путей) движения внутри	ДУ		4, 5, 6, 7, 8	Ремонт (текущий, капитальный)

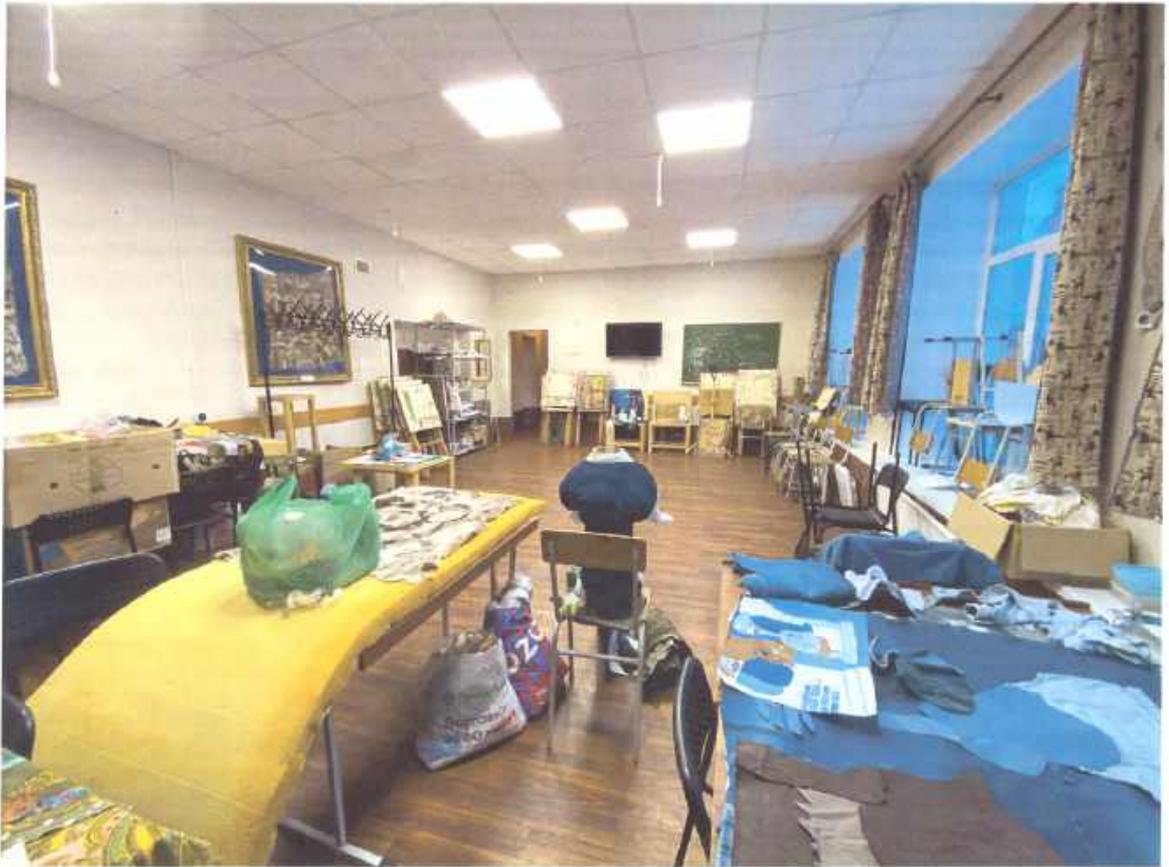
Фото 9

№ п/п	Наименование функционально-планировочного элемента	Наличие элемента			Выявленные нарушения и замечания		Работы по адаптации объектов	
		есть/нет	№ на плане	№ фото	Содержание	Значимо для инвалида (категория)	Содержание	Виды работ
4.1	Кабинетная форма обслуживания	есть		9, 10	Отсутствуют универсальные/ специально выделенные места для инвалидов и МГН	К, О	Выделить универсальные/ специально выделенные места для инвалидов и МГН	Текущий ремонт
4.2	Зальная форма обслуживания	нет						
4.3	Прилавочная форма обслуживания	нет						
4.4	Форма обслуживания с перемещением по маршруту	нет						
4.5	Кабина индивидуального обслуживания	нет

Наименование структурно-функциональной зоны	Состояние доступности* (к пункту 3.4 Акта обследования ОСИ)	Приложение		Рекомендации по адаптации (вид работы)** к пункту 4.1 Акта обследования ОСИ
		№ на плане	№ фото	
Зоны целевого назначения здания (целевого посещения объекта)	ДУ		9, 10	Ремонт (текущий)

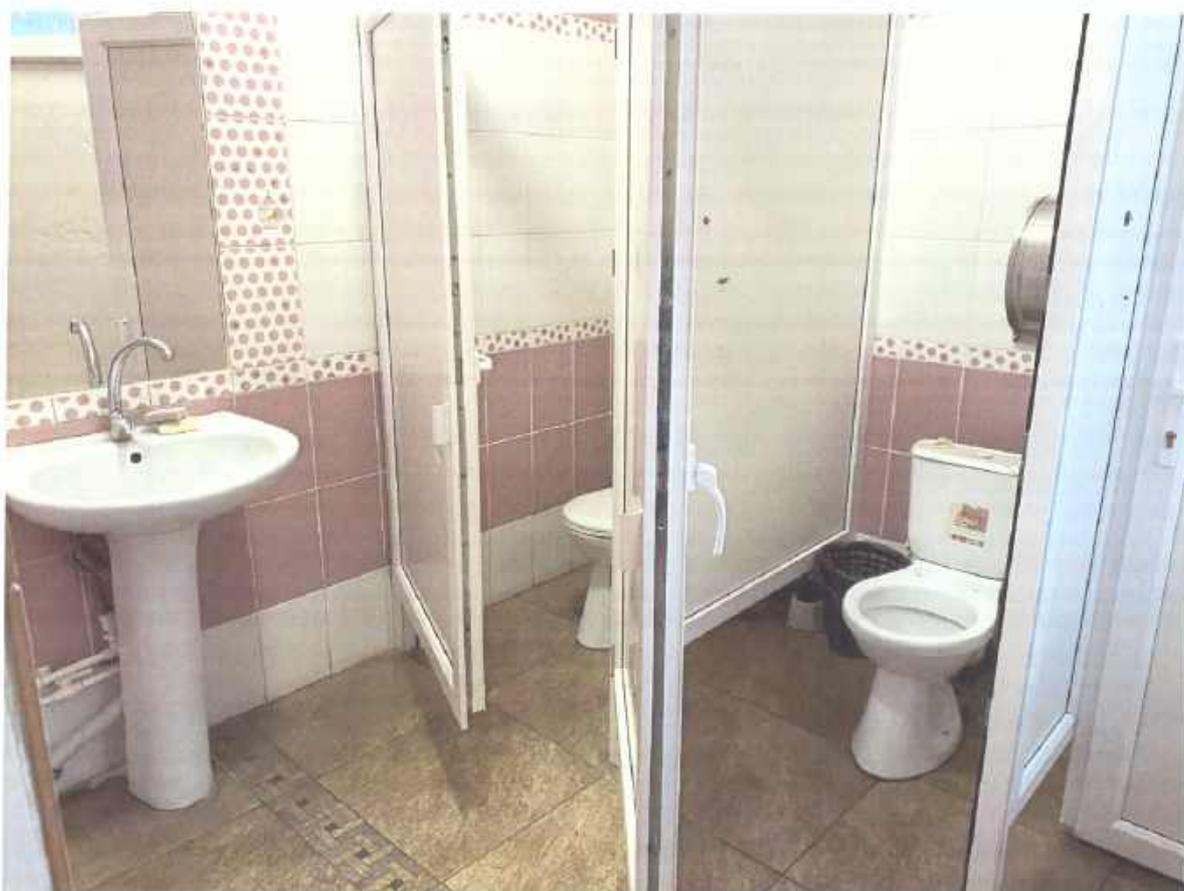
Фото 11

№ п/п	Наименование функционально-планировочного элемента	Наличие элемента			Выявленные нарушения и замечания		Работы по адаптации объектов	
		есть/нет	№ на плане	№ фото	Содержание	Значимо для инвалида (категория)	Содержание	Виды работ
5.1	Туалетная комната	Есть		11, 12	Туалетные комнаты полностью не соответствуют по размерам не оборудованы поручнями, держателями и тактильными указателями	К, О, С,	Привести в соответствие	Капитальный ремонт
5.2	Душевая/ ванная комната	нет						
5.3	Бытовая комната (гардеробная)	нет

Наименование структурно-функциональной зоны	Состояние доступности* (к пункту 3.4 Акта обследования ОСИ)	Приложение		Рекомендации по адаптации (вид работы)** к пункту 4.1 Акта обследования ОСИ
		№ на плане	№ фото	
Санитарно-гигиенические помещения	ДЧ-И (Г,У)		11, 12	Капитальный ремонт

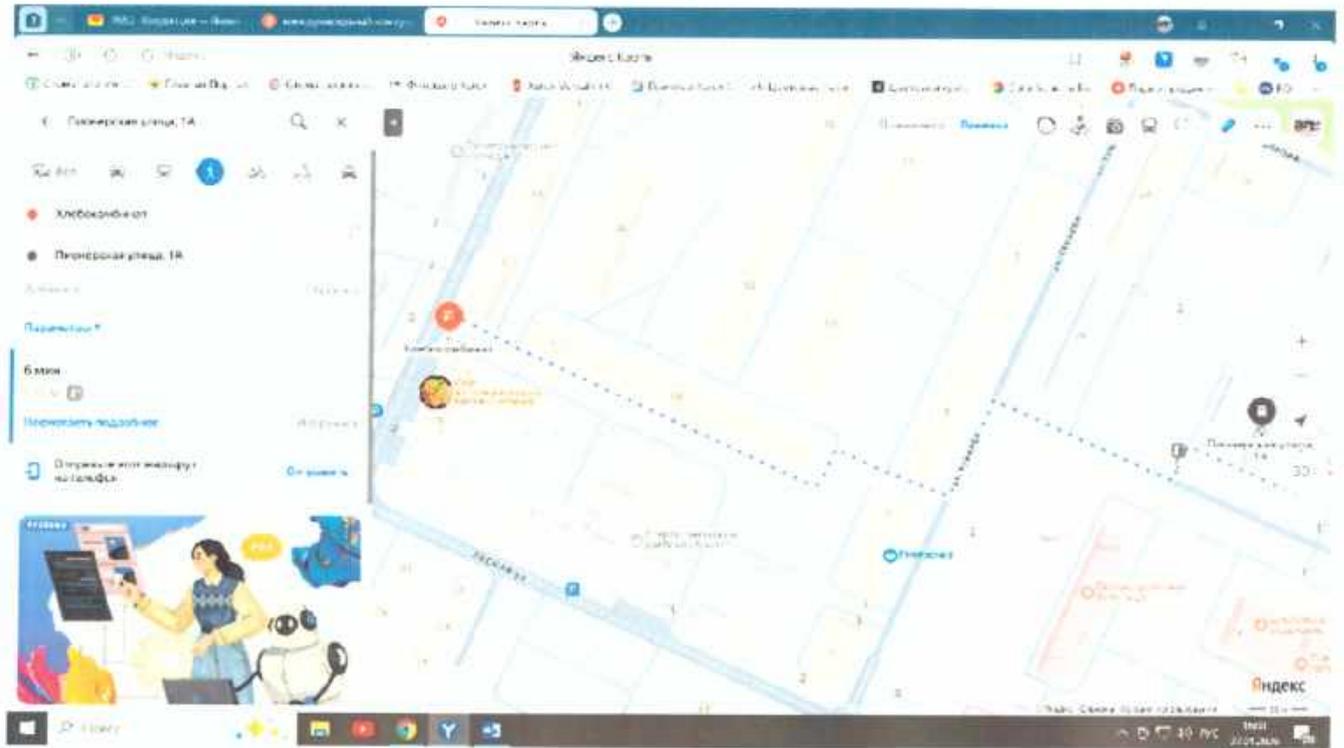
Фото 13

№№ п/п	Основные структурно- функциональные зоны	Состояние доступности, в том числе для основных категорий инвалидов**	Приложение	
			№ на плане	№ фото
1	Территория, прилегающая к зданию (участок)	ДУ		1, 2
2	Вход (входы) в здание	ДУ		3, 4
3	Путь (пути) движения внутри здания (в т.ч. пути эвакуации)	ДУ		5, 6, 7, 8
4	Зона целевого назначения здания (целевого посещения объекта)	ДУ		9, 10
5	Санитарно-гигиенические помещения	ДЧ-И (Г, У)		11, 12
6	Система информации и связи (на всех зонах)	ДУ		2,3,4,16
7	Пути движения к объекту (от остановки транспорта)	ДУ		13, 14
