АКТ ОБСЛЕДОВАНИЯ
К ПАСПОРТУ ДОСТУПНОСТИ
объекта социальной инфраструктуры

- 1.1. Наименование (вид) объекта: Муниципальное автономное учреждение дополнительного образования «Детская художественная школа №1» городского округа город Стерлитамак Республики Башкортостан

- 1.2. Адрес объекта: 453115, Республика Башкортостан, г. Стерлитамак, ул. Вокзальная, д. 2 г
- 1.3. Сведения о размещении объекта:
- отдельно стоящее здание нет, 5 этажей, 1 этаж в здании МКД, 643 кв.м.

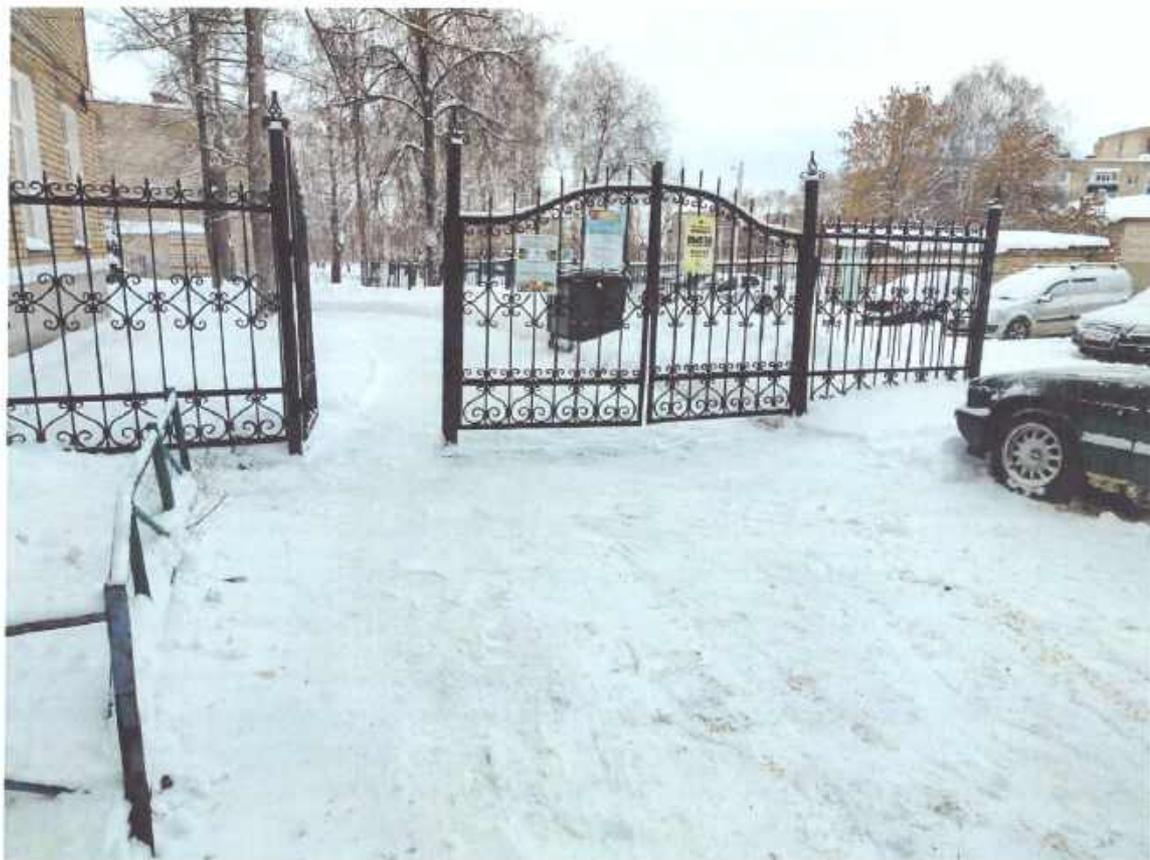
Фото 1

№ п/п	Наименование функционально-планировочного элемента	Наличие элемента		Выявленные нарушения и замечания		Работы по адаптации объектов		
		есть/нет	№ на плане	№ фото	Содержание	Значимо для инвалида (категория)	Содержание	Виды работ
1.1	Вход (входы) на территорию	есть		3, 4, 5	Территория, прилегающая к зданию, находится в собственности жильцов дома		Не требуется	
1.2	Путь (пути) движения на территории	есть		1, 2, 3, 4, 5				
1.3	Лестница (наружная)	нет						
1.4	Пандус (наружный)	нет						
1.5	Автостоянка и парковка	нет

№ п/п	Наименование функционально-планировочного элемента	Наличие элемента		Выявленные нарушения и замечания		Работы по адаптации объектов		
		есть/нет	№ на плане	№ фото	Содержание	Значимо для инвалида (категория)	Содержание	Виды работ
6.1	Визуальные средства	есть		1, 2, 3, 4, 9, 10	Отсутствуют указатели	К, О, С, Г, У	Установить указатели	Текущий ремонт
6.2	Акустические средства	нет			Отсутствуют индукционные информационные системы, Звуковые информаторы, помогающие ориентироваться	С	Установить акустические средства	Текущий ремонт
6.3	Тактильные средства	есть		4	Отсутствуют тактильные таблички с названием и номером кабинетов, пиктограммы и мнемосхема	С	Установить тактильные средства	Текущий ремонт

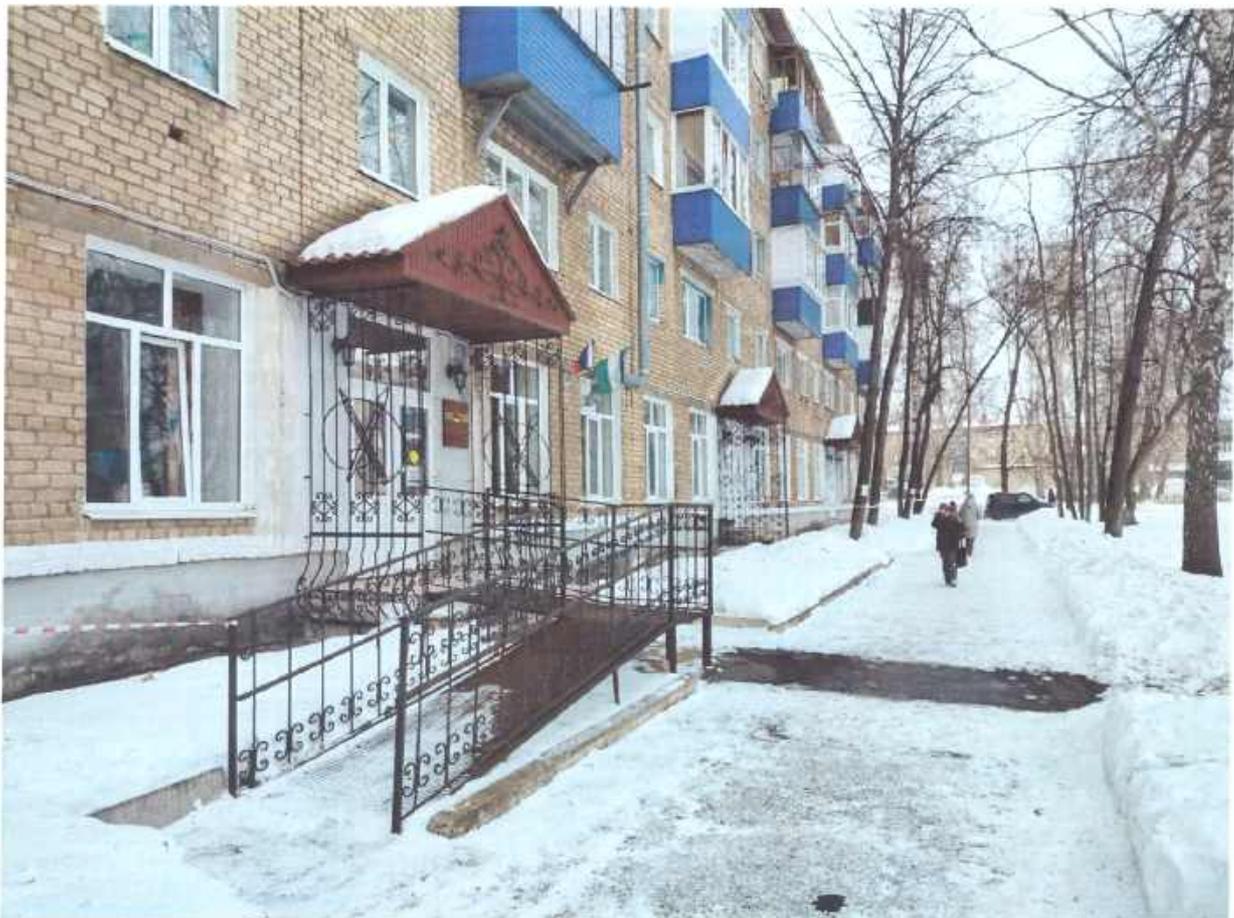
Фото 3

№ п/п	Наименование функционально-планировочного элемента	Наличие элемента			Выявленные нарушения и замечания		Работы по адаптации объектов	
		есть/нет	№ на плане	№ фото	Содержание	Значимо для инвалида (категория)	Содержание	Виды работ
2.1	Лестница (наружная)	есть		4, 5	Нет тактильной информации перед маршем лестницы, нет контрастной маркировки крайних ступеней	С	Установить тактильную плитку за 0,8 м до начала марша по длине лестницы, нанести контрастную маркировку на проступь крайних ступеней	Ремонт текущий
2.2	Пандус (наружный)	есть		3, 4			Не требуется	
2.3	Дверь (входная)	есть		3, 4, 5			Не требуется	
2.4	Тамбур	есть		7, 10			Не требуется	
	ОБЩИЕ требования к зоне

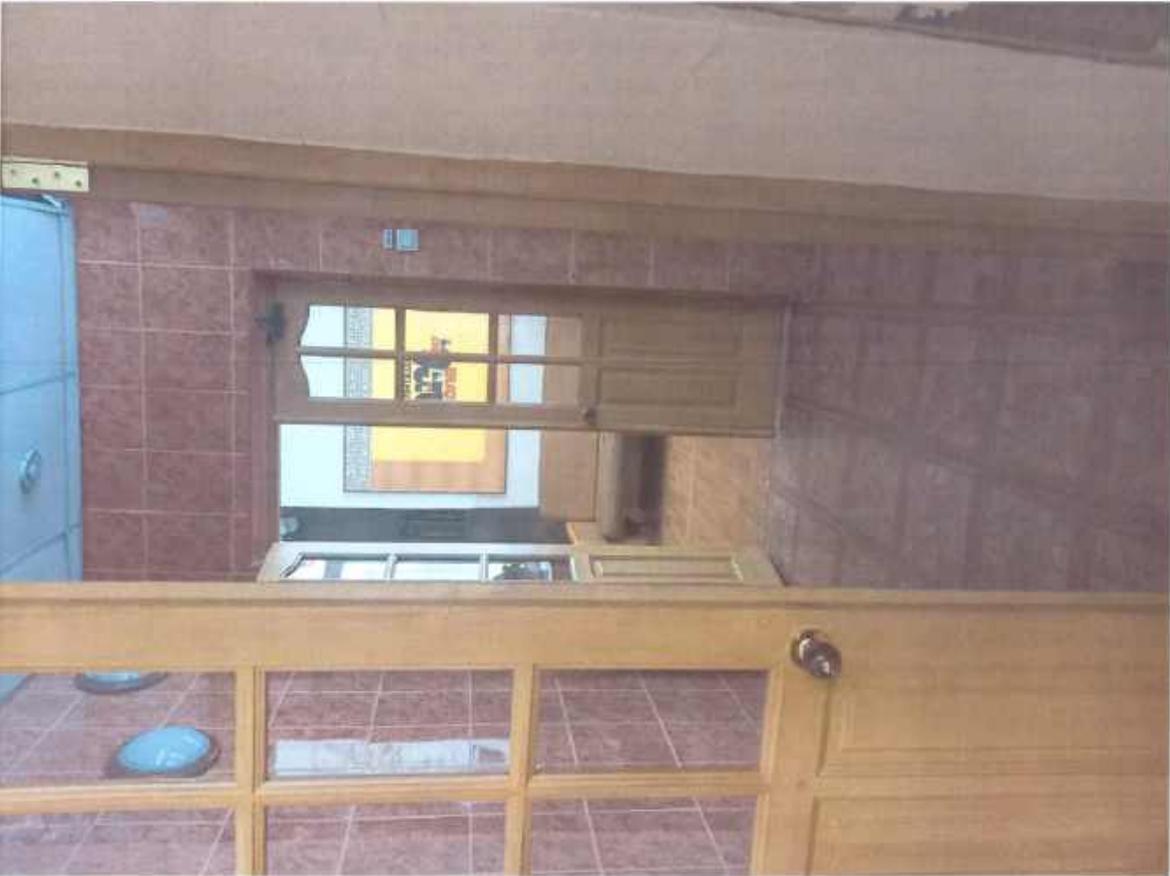
Фото 7

№ п/п	Наименование функционально-планировочного элемента	Наличие элемента			Выявленные нарушения и замечания		Работы по адаптации объектов	
		есть/нет	№ на плане	№ фото	Содержание	Значимо для инвалида (категория)	Содержание	Виды работ
3.1	Коридор (вестибюль, зона ожидания, галерея, балкон)	есть		7, 8, 9, 10	Отсутствует информация о схеме движения инвалидов по зданию, маршрут не обозначен знаками.	К, О, С	Разместить информацию о схеме движения инвалидов, обозначить маршрут знаками	Текущий ремонт
3.2	Лестница (внутри здания)	нет						
3.3	Пандус (внутри здания)	нет						
3.4	Лифт пассажирский (или подъемник)	нет						
3.5	Дверь	есть		7, 8, 9, 10, 12				
3.6	Пути эвакуации (в т.ч. зоны безопасности)	есть		7, 8, 9, 10				
	ОБЩИЕ требования к зоне

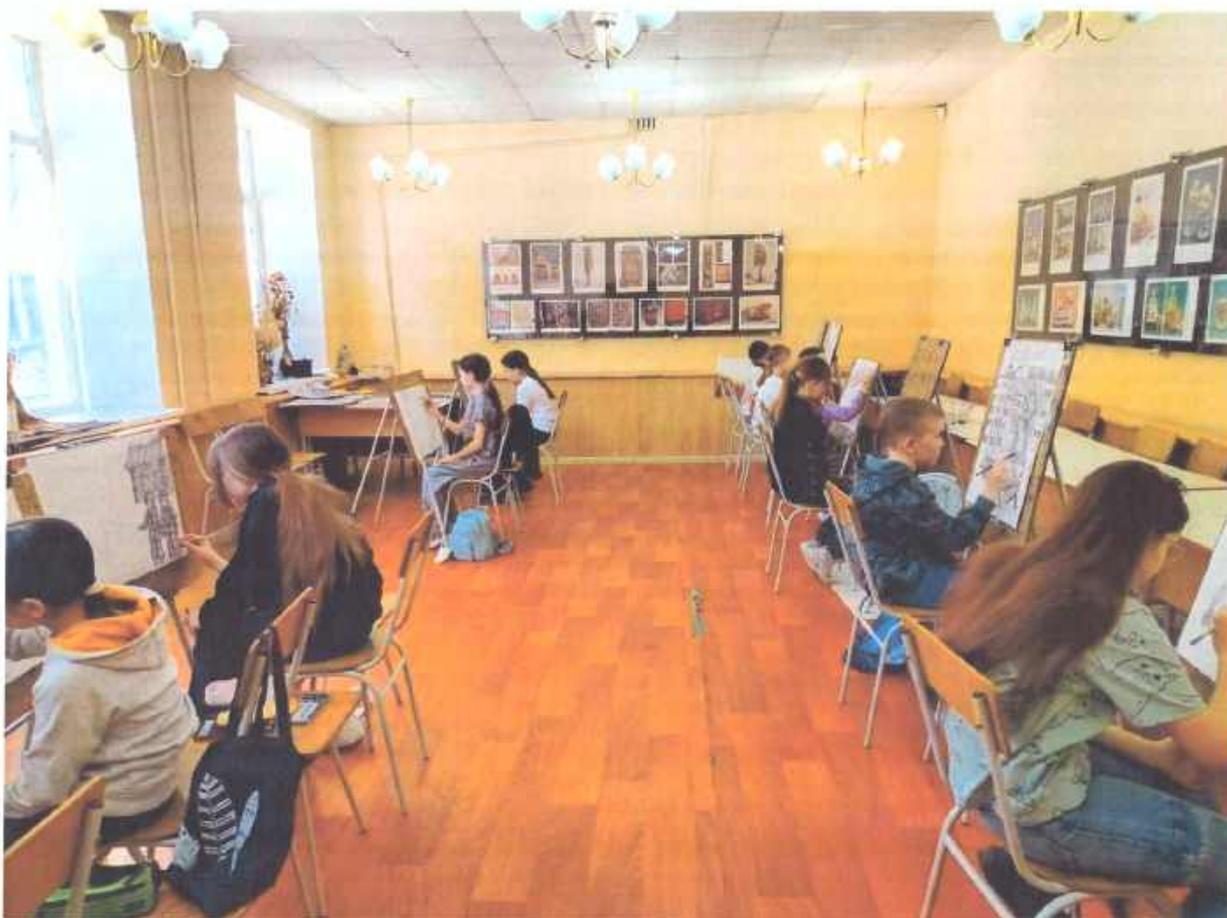
Фото 11

№ п/п	Наименование функционально-планировочного элемента	Наличие элемента			Выявленные нарушения и замечания		Работы по адаптации объектов	
		есть/нет	№ на плане	№ фото	Содержание	Значимо для инвалида (категория)	Содержание	Виды работ
4.1	Кабинетная форма обслуживания	есть		11, 12	Отсутствуют универсальные/ специально выделенные места для инвалидов и МГН	К, О	Выделить универсальные/ специально выделенные места для инвалидов и МГН	Текущий ремонт
4.2	Зальная форма обслуживания	нет						
4.3	Прилавочная форма обслуживания	нет						
4.4	Форма обслуживания с перемещением по маршруту	нет						
4.5	Кабина индивидуального обслуживания	нет

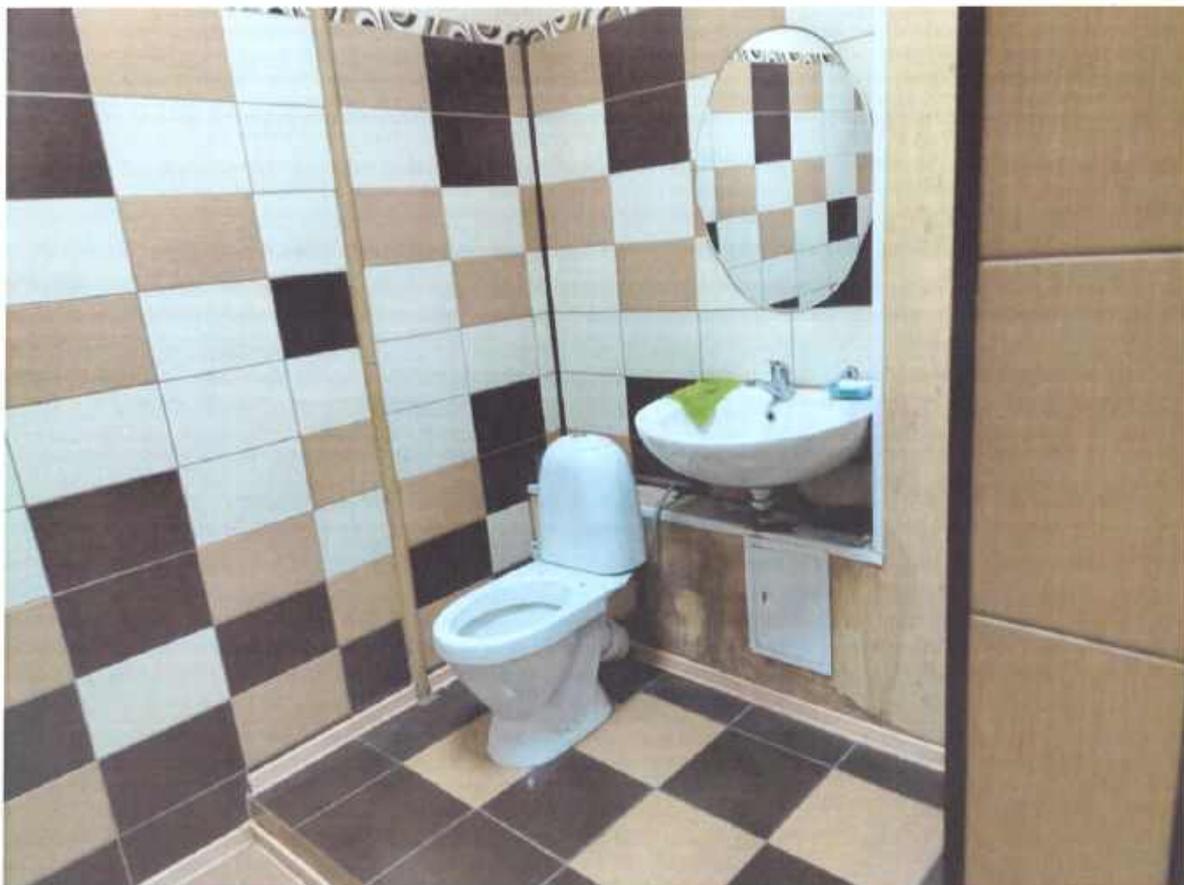
Фото 13

№ п/п	Наименование функционально-планировочного элемента	Наличие элемента			Выявленные нарушения и замечания		Работы по адаптации объектов	
		есть/нет	№ на плане	№ фото	Содержание	Значимо для инвалида (категория)	Содержание	Виды работ
5.1	Туалетная комната	Есть		13, 14	Туалетные комнаты не оборудованы поручнями, держателями и тактильными указателями	К, О, С,	Привести в соответствие	Текущий ремонт
5.2	Душевая/ ванная комната	нет						
5.3	Бытовая комната (гардеробная)	нет
